白菊酒造株式会社

利用 ATP 检测法把握清洗要点和

提高清洗度的改善事例

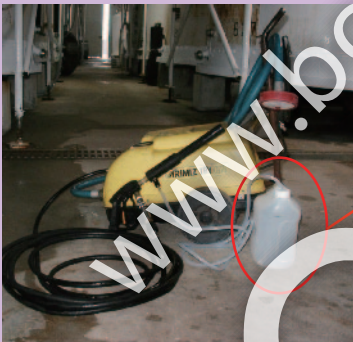
图 1

高压水清洗机 泡沫专用喷嘴

药液为自己调制
喷出的浓度。

- 次氯酸钠 (200ppm, pH10)
 - 阴离子表面活性剂 (0.15~0.2%)
- 加入中性洗涤剂调整浓度
(• 必要时根据需要添加防腐剂)

有关通过拭取检测而得知的清洗不理想的地方，就最适合的清洗方法进行了探讨研究。其中之一就是泡沫清洗法（图 1 所示）。（表 2）是运用泡沫清洗法洗净后的测定结果。（表 2）中通常洗净法与泡沫洗净法的结果对比后便可得知用泡沫洗净法清洗得更为干净（ATP 值越低清洁度越高）。
