洗浴中心和热水供应设施中军团菌的防控措施

~使用ATP检测(液体检测法及涂抹检测)进行清洁度评估的现场事例~

株式会社関東保全サービス 董事长/レジオネラ対策センター 代表 堀井 孝志

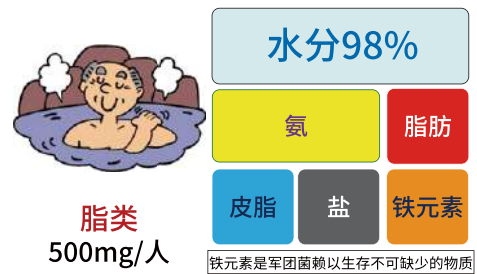
图2 洗浴者所带入的主要污垢

将污垢带入浴池的就是洗浴者。洗浴者所带入的主要污垢除了98%的水分，还有氨、脂肪、皮脂、盐和铁元素等物质。氨可以中和水中的氯，影响沐浴设施中氯化消毒的效果。据说每个洗浴者身上所携带的脂类约为500mg，而脂肪和皮脂都是细菌繁殖所需的营养成分（图2）。此外还需注意的是汗液和其他物质中所含的铁元素。铁元素是军团菌赖以生存不可缺少的物质。

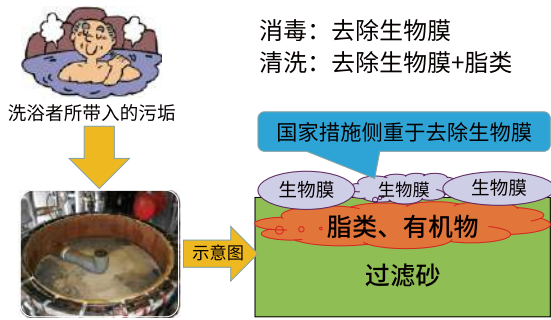
如图3所示，脂类和有机物等污垢会积聚在过滤砂中，然后再在表面产生一层生物膜，这就是过滤器中污垢的状态。

图3 即使去除了生物膜，只要仍然残留着脂类和有机物，生物膜就会重新产生(示意图)。因此除消毒外还要通过清洗去除脂类和有机物，这也是军团菌防控措施的重点。

液和过氧化氢进行消毒，以去除生物膜”。但是，即使去除了生物膜，只要仍然残留着脂类和有机物等污垢，生物膜就会重新产生(以污垢为养分)。尽管许多洗浴中心的管理者都能认识到去除生物膜的重要性，但也有不少相关人士会混淆“清洗”和“消毒”的意思。

“消毒”说到底也只不过是一种去除生物膜的方法而已。在此之前，通过“清洗”去除脂类和生物膜(要从根源清除导致生物膜产生的原因)是军团菌防控的重要措施。然而，目前行政和书面指导中仍然缺乏这种认识。

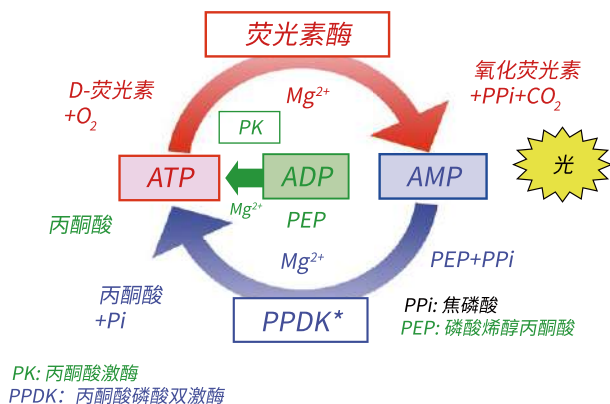
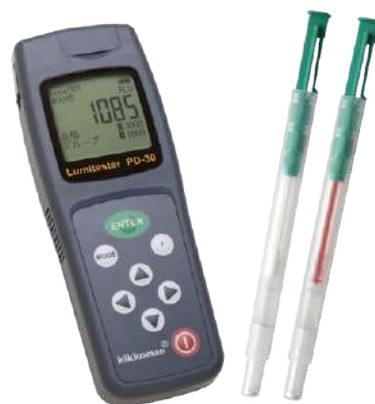
【附件】同时检测 ATP、AMP、ADP(A3 法)

ATP 荧光检测(以下简称 ATP 检测)是一种能快速检测残留在环境表面上的有机来源污染物的检测方法,收录于食品卫生检测指南(微生物篇,2015 年)。

龟甲万百欧凯米发株式会社的 ATP 检测试剂棒“LuciPac A3 Surface”和“LuciPac A3 Water”能同时检测 ATP(三磷酸腺苷)、ADP(二磷酸腺苷)和 AMP(一磷酸腺苷) (“LuciPac A3 Surface”是涂抹检测用的试剂棒,“LuciPac A3 Water”是液体检测用的试剂棒)。

龟甲万百欧凯米发株式会社将同时检测 ATP、AMP 和 ADP 的方法称为“A3 法”。传统的 ATP 检测只能检测 ATP,而 A3 法却能完成较传统方法灵敏度更高的检测。如上图所示,A3 法的原理就是使用了将 AMP 转换为 ATP 的酶(PPDK,丙酮酸磷酸双激酶)和将 ADP 转换为 ATP 的酶(PK,丙酮酸激酶)。

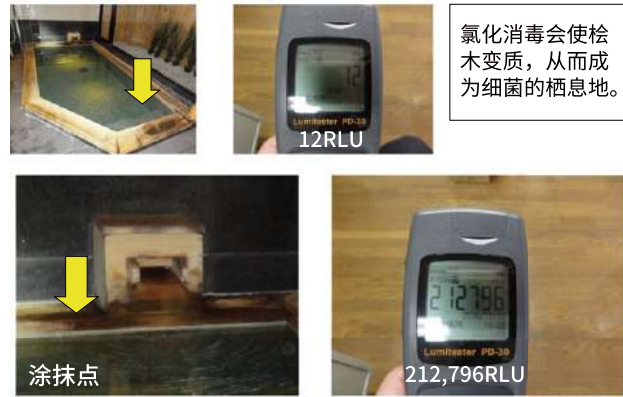
某个使用桧木浴池的洗浴中心委托军团菌防控对策研究中心调查军团菌的产生源头。水中法的检测结果为 12RLU，相对于推荐基准值(25RLU)而言的确是合格的。但是，氯化消毒会使桧木变质，从而成为细菌的栖息地。因此，我们对浴池进行涂抹检测时，结果竟高达 212,796RLU (照片 3)。考虑到日后的安全风险，该洗浴中心决定不再使用桧木作为浴池的材质。

照片 3 桧木浴池污染情况调查事例

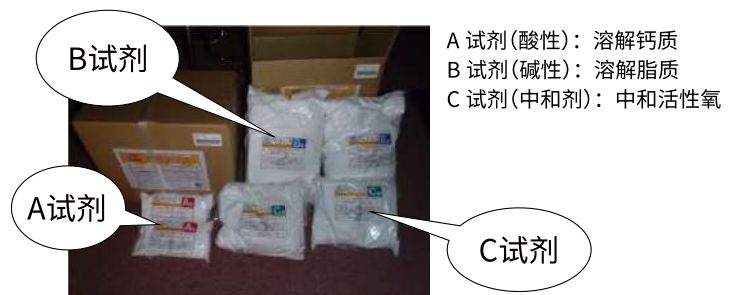
照片5 PC法中使用的三种试剂。
只要配备循环系统,无需任何特殊技术便能有效清洗浴池

PC法只需使用A试剂(酸性,溶解钙质),B试剂(碱性,溶解脂质)和C试剂(中和剂,中和活性氧)三种类型的试剂,即可同时进行酸性和碱性清洗(照片5,照片6)。进行PC法无需特殊的知识和技能,因此一些洗浴中心会将每年进行一次PC法作为自主管理的项目。

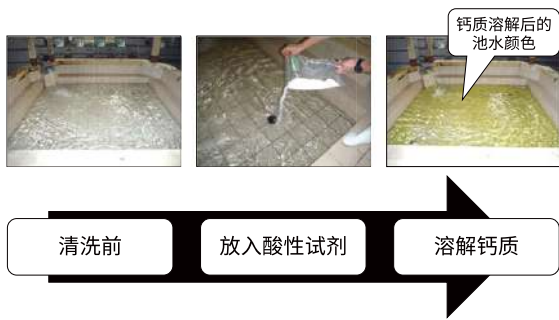
首先,加入试剂A,使钙质溶解。如果水中含有钙质,钙质就会溶解在水中,使池水呈现出绿色。

PC法的基础是“去除生物膜的产生根源”。首先,循环式浴池中的污染以钙垢作为“立足点”聚集脂类和有机物,然后细菌吸收脂类和有机物的养分后开始繁殖,最后在浴池表面形成生物膜。只要去除“立足点”钙垢,细菌便难以繁殖,从而减慢生物膜的形成速度。

照片 6-1 PC 法的步骤：①酸性清洗

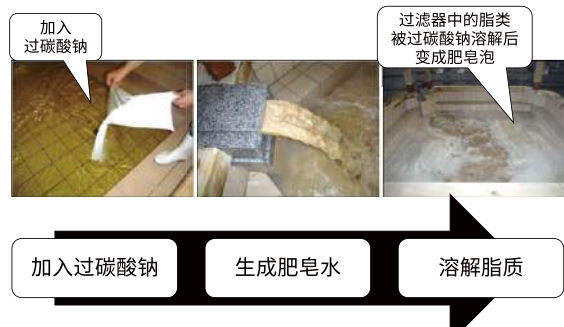
照片 6-2 PC 法的步骤：②碱性清洗

接下来放入 B 试剂。在过碳酸钠作用下，溶解的脂类会反应为泡状肥皂水。而当含有铁元素的汗液等物质存在时，铁元素便会与过碳酸钠发生反应，呈现出褐色。

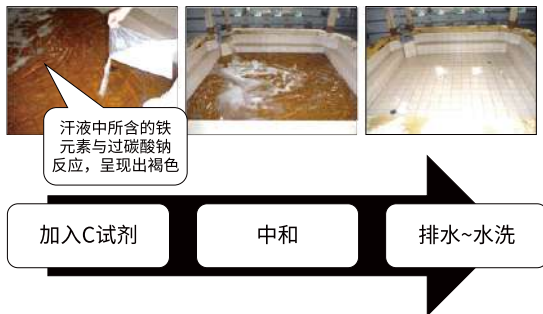
照片 6-3 PC 法的步骤：③中和

在水中放入 C 试剂来中和反应产生的过氧化氢。

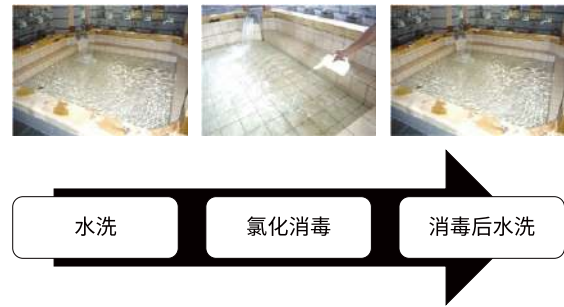
照片 6-4 PC 法的步骤：④水洗~消毒

最后，经过排水、水洗、氯化消毒、消毒后的二次水洗等一系列工作，浴池的清洗工作就完成了。
